Editorial

REPORTS ...

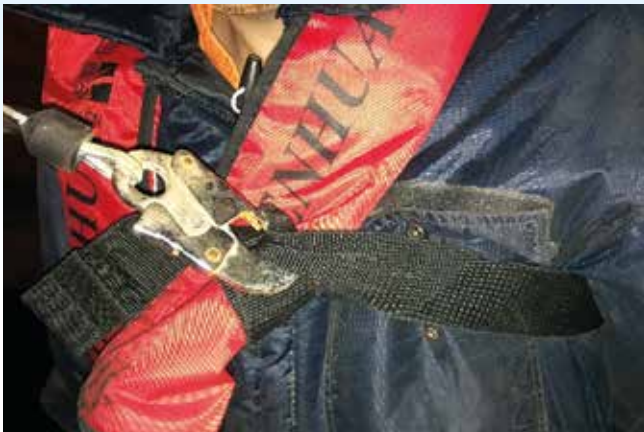
Lifejacket na may safety lanyard

Sa pagri-rig ng tulayan o *gangway*, ang mga crew ay ginagamit ang inertia-wire rope safety lanyards sa webbing strap ng life jacket. Mayroong ilang mga isyung nakakabahala at hindi ako maniniwalang ito ay di katulad sa ibang barko.

- Ang lifejacket ay hindi nadisenyo para sa *fall arrest* (Lanyard na nakakabit sa palibot ng strap at nakatali sa palibot ng katawan).
- Walang ginamit na lanyard na nakakapag-absorb ng energy.
- Walang malinaw na paraan na pang-rescue na nakahanda sa ibabaw ng lugar na pinagtrabahuhan.

- Ang *inertia-wire rope* unit ay hindi direktang nasa ibabaw ng manggagawa. Kung sakaling sila ay mahulog, daranasin sana nila ang pendulum effect. And wire ay dumaan sa ibabaw ng matalim na coaming.
- Ang unit ng inertia ay ligtas na nakakabit sa handrails ngunit nasa mahinang kondisyon.

Ang *Maritime Advisory Board* ay sumang-ayon sa lahat ng aspeto ng ulat na ito. Ito ay magandang halimbawa ng Human Centred Design na hindi ginagamit. Dahil dito, napipilitang gumawa ng paraan ang mga tripulante sa problema dulot nito. Sa mga designer, bigyan ninyo ito ng pansin!

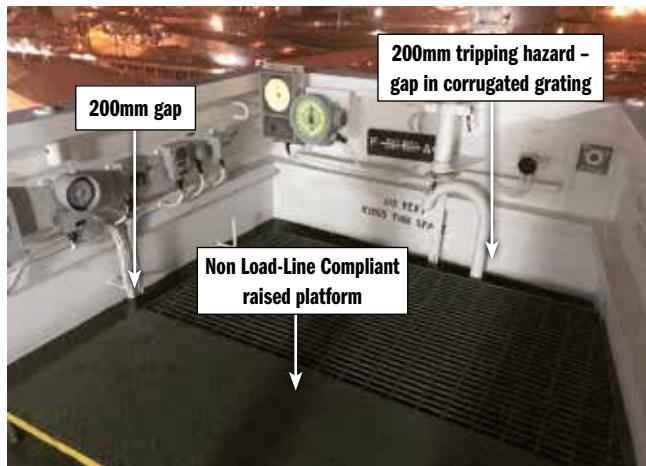
Ako ang nagpipiloto ng barko patungo sa port ng isang umaga. Habang ako ay naglakakad patungo sa *bridge wing* na madilim, ako ay naharap sa isang plataporma na may humigit-kumulang na 200mm mula sa deck at sa kabila na may kulay dilaw na pintura sa gilid, halos hindi na ito makita.

Nang ako ay nasa plataporma, ang coaming ng tulay ay nasa *mid-thigh level* sa halip na nasa hip level. Nakaramdam ako ng pagkanerbiyos dahil ako ay nasa 26m taas ng pantalan.

Sa pagtapak papunta sa tulay habang nag-aatraka, ang aking paa ay nadulas at lumusot sa outboard edge. Ito ay dahil sa nagkaroon ng isang puwang na humigit-kumulang na 200 mm sa pagitan ng plataporma at sa patayong bahagi ng *bridge wing*.

Ipinasa ng taga-ulat ang insidenteng ito sa Port State Control na bumisita sa barko upang tignan-muli at magsagawa ng naka-iskedyul na inspeksyon. Sinabi nila na ang barko ay mahigit 13 taong gulang na ngunit ang ganuonang insidente ay hindi na naipagbibigay-alam. Sinasabi ng *International Convention on Load Lines 1996, Regulation 25 (2) Protection of the Crew* na ang pinakamababang *bulwark height* na 1000mm mula sa deck ay kinakailangan. Sa pagdagdag ng *deck platform*, ang taas nito ay nabawasan ng mahigit 880 mm na hindi sumusunod sa regulasyong ito. Ang classification society ng mga sasakyang dagat ay nagsasaad din na para sa mga bridge wings, freeboard decks at *superstructure decks*, ang pinakamababang taas ng mga *bulwark* ay dapat nasa 1000mm.

Tripping hazards sa bridge wing – kinakailangan na may limitadong taas na 1000mm

Ang pagkukulang ay ipinarating upang tuparin ang regulasyon sa lalong madaling panahon. Mula doon, isang risk assessment ay dapat gawin na may karampatang hakbang upang matiyak na walang panganib na mahulog o balakid sa sinumang tao na sumasaklaw sa lugar. Ang kapitan ng port, ang mga nasa barko sa panahon na iyon, ay sumang-ayon na sumunod.

Ang hindi nasunod na disenyo ay dapat kinilala sa *flag state survey*. Ang risk assessment ay dapat ginawa at ang proseso ng Management of Change ay dapat na inilapat sa design stage. Ito ay dapat na naaprubahan ng mga tagapamahala ng barko. Ang ulat na ito ay dapat magbukas ng kamalayan sa lahat ng marino tungkol sa pangangailangan na magkaroon ng pinakamaliit na bulwark na may taas ng 1,000mm, at ang kamalayan sa taglay na panganib ng pagkahulog at balakid sa gabi.

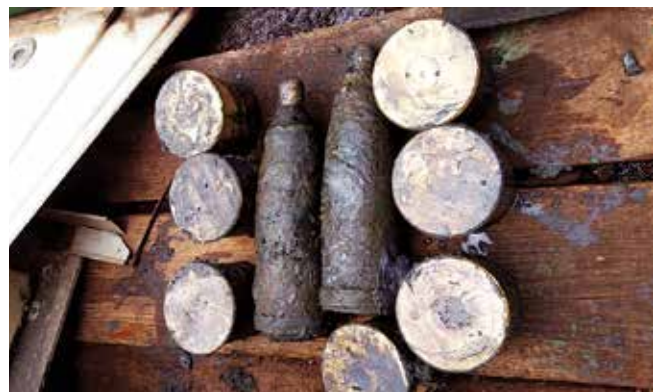
Ang naturang sasakyang pandagat ay ginagamit sa paghahanap ng mga natatagong kayamanan, pag-scan at pag-salba sa mga mabagbag na gamit na may isang remote submersible vehicle. Sa pagkakataon na ito mga kasangkapang pandigma ang kanilang nakuha at ito ay dinala sa sasakyan pandagat. Sumulat ang taga-ulat sa CHIRP kung paano ang wastong pag-handle sa mga delikadong gamit na ito lalo na kung walang wastong kagamitan at proteksiyon.

Mga natuklasang mga munitions habang nangangaso ng kayamanan

Nakipag-ugnayan ang CHIRP sa Royal Navy bomb disposal unit at ang kanilang payo ay napakalinaw. Sa anomang pagkakataon, ang mga live munitions ay hindi dapat hawakan. Saan mang panig ng mundo, kung may kahina-hinalang bagay na natuklasan ay dapat na agad na makipag-ugnayan sa lokal na awtoridad upang ang kanilang mga eksperto ang sumuri at tumaya sa panganib na nakapaloob dito.

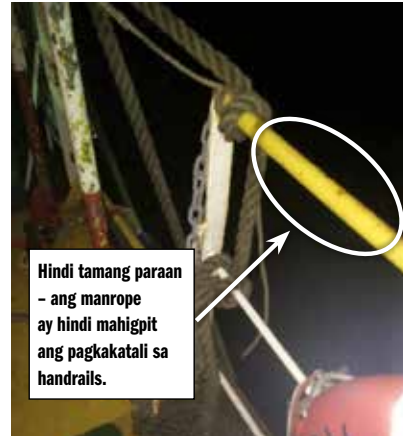
Hindi tamang paraan - ang manrope ay hindi mahigpit ang pagkakatali sa handrails.

Ang manropes ay maayos na nakatali sa handrails sa halip sa isang matibay na lugar sa deck ayon sa panuntunan ng SOLAS. Ang barko ay marahil sumunod sa tamang alituntunin ng paggawa, ngunit kung makikita mo ang rails, hindi ako magiging kampante para sa kanila na protektahan ako sa nakaambang kamatayan. Ang mga

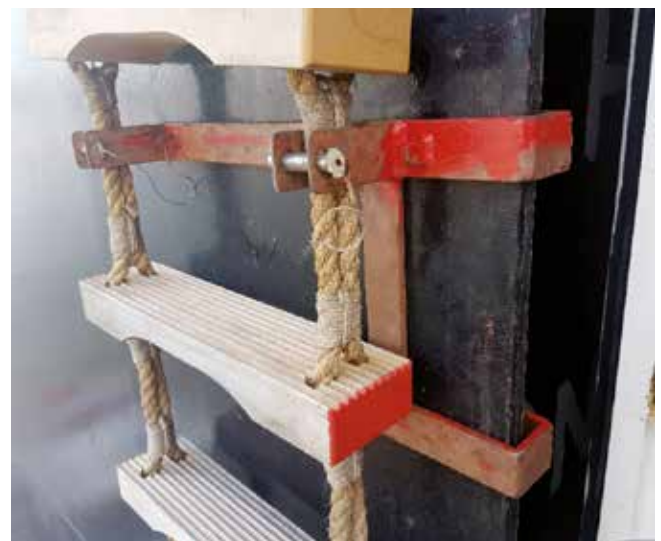
Nang ako ay pababa ng barko, naagaw ang aking atensyon sa isang aparato na kumakabit sa hagdan sa hull, nangangahulugan, na para maiwasan ang sobrang pag-ikot ng hagdanan. Ang barko ay nasita na noon para sa hindi ligtas na ayos ng hagdanan. Ang solusyon ay hindi lubusan nakasunod sa SOLAS. Ang barko (at ang kanilang Class) ay narapat na magkaroon ng isang maigting na solusyong ayon sa SOLAS upang ang hagdan ay mahigpit na maikapit sa hull.

Isang pagbabago na taliwas sa SOLAS

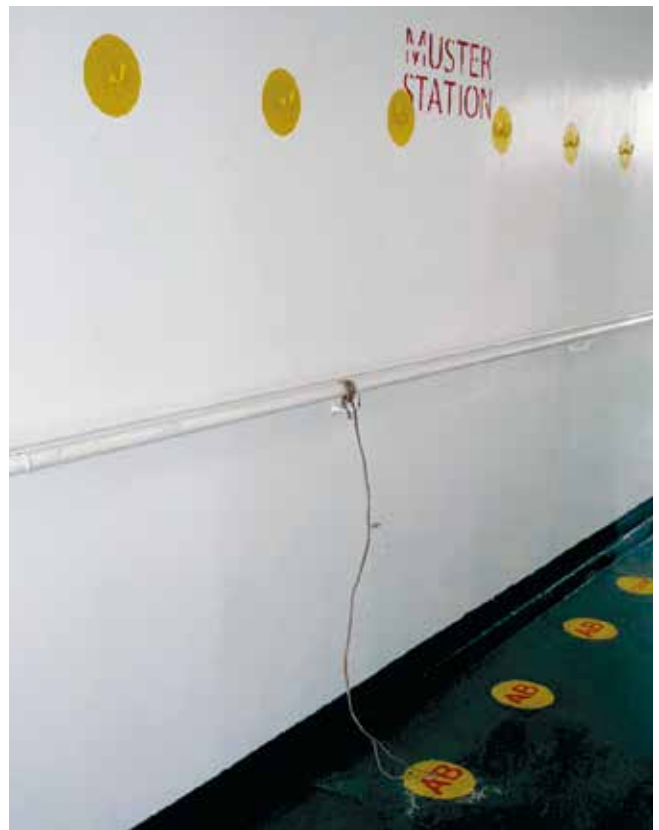
Paalala mula sa CHIRP: ang mga life jacket ay hindi isunusuot habang ibinababa ang freefall lifeboat dahil sa pag-gamit ng mga body seat belt straps (kaya iniligay ang mga kawit para sa mga lifejacket).

Muster Station na may kawit para sa nakasabit na survival suits at lifejackets.
