RISK WATCH

Colisión

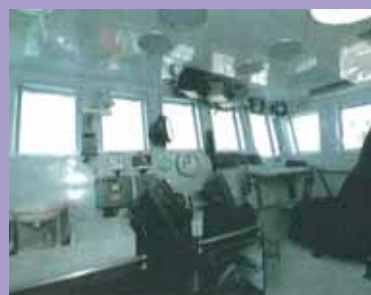
Gobierno del *YUJIN MARU No. 7*

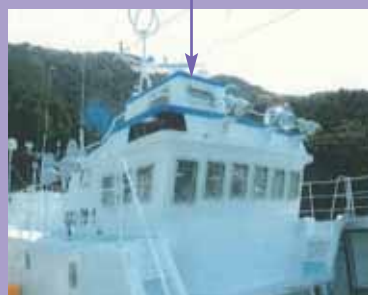
Vista exterior del puente

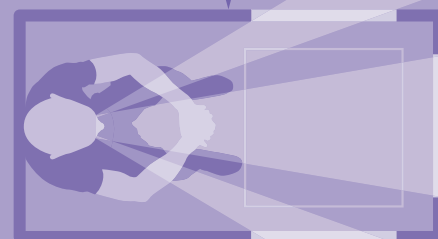
Diagrama de la sala de guardia

Plano de la sala de guardia. Diagrama mostrando la visibilidad reducida al estar sentado apoyado en la pared.

El marinero del *YUJIN MARU N°7* no vio al *NOCC OCEANIC* porque hacia la guardia visual desde una posición con un gran ángulo muerto de visibilidad debido a los mamparos de la cabina de observación. No pudo ver al *NOCC OCEANIC* aproximándose con un ángulo de 83° por su estribor. El patrón le había prohibido que tocara los mandos del radar.

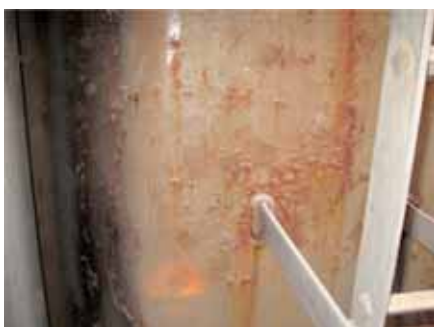
- Pintura del tanque defectuosa debido a la mala preparación durante su aplicación o falta del secado apropiado. No corregir esto a tiempo puede producir el que el producto penetre en la pintura y termine contaminando la siguiente carga.

Deterioro del coating del tanque.

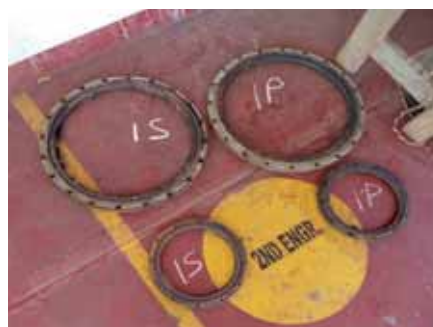
Aros dañados con motivo de la naturaleza corrosiva de la mercancía.

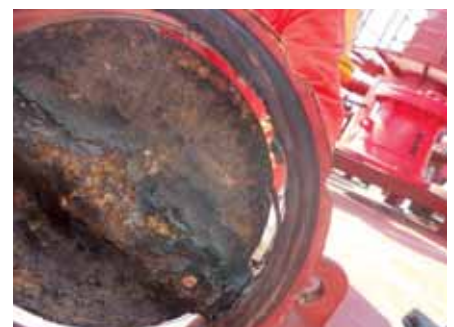
- Fugas en las válvulas, que podría producir contaminación cruzada entre diferentes grados de carga.

Válvula dañada.

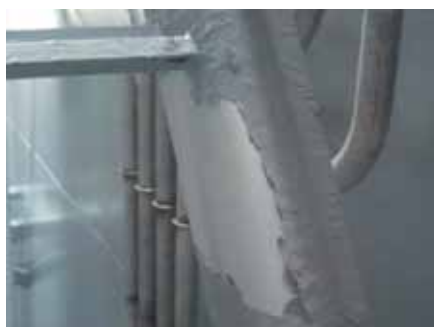
En un cierto incidente, la especificación de la pintura incluía un límite de número de días en los que una carga podía permanecer almacenada a altas temperaturas. El límite de tiempo se ignoró y la pintura terminó disolviéndose contaminando la carga.

Coating dañado con motivo de la temperatura excesiva.
