RISK WATCH

Accidentes personales

Un foco de daños personales: heridas en manos y dedos

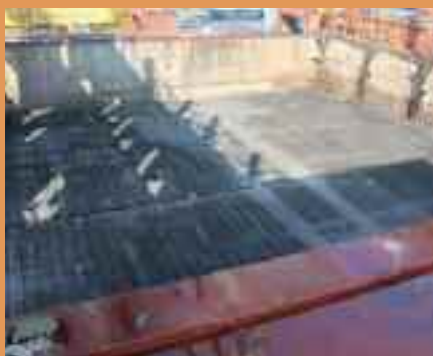
Estas fotografías muestran el desastre de un fuego que se originó en un contenedor de 20' estibado en el fondo de la bodega.

Parte superior de una estiba de contenedores mostrando daños de humos y residuos procedentes de un incendio de carbón vegetal en el fondo de la bodega.

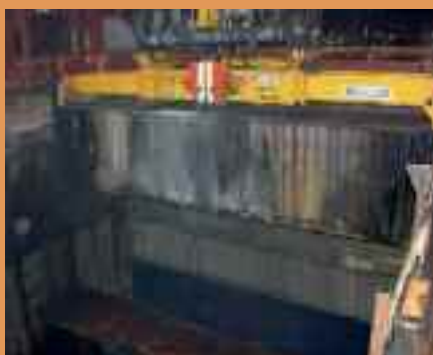
Daños por calor y manchas de humo en contenedores y bodega causados por fuego de carbón vegetal.

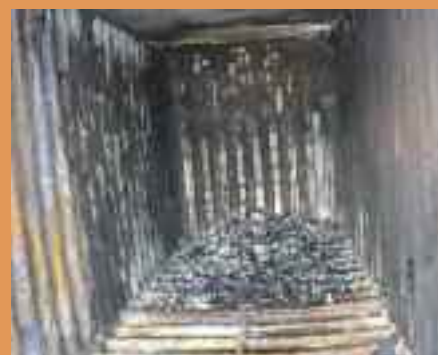
Vista desde el extremo de popa del contenedor mostrando que la mayor parte del suelo de plywood ha ardido, dejando las vigas de apoyo a la vista.

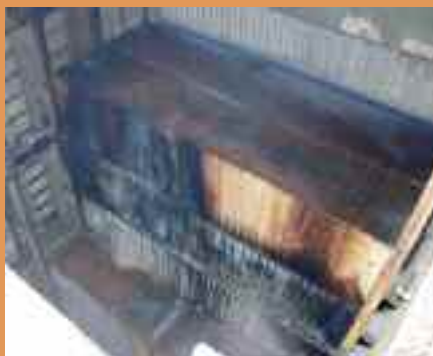
Ejemplo de los daños graves por fuego que pueden derivarse de que el carbón vegetal arda.

- transportar en cubierta todo el carbón vegetal y productos relacionados con carbón. Esto permitirá a la tripulación mantener una comprobación visual y otras para detectar cualquier síntoma de auto-ignición en la carga. Además, la estiba en cubierta facilita la lucha contra incendios si aparece el fuego.

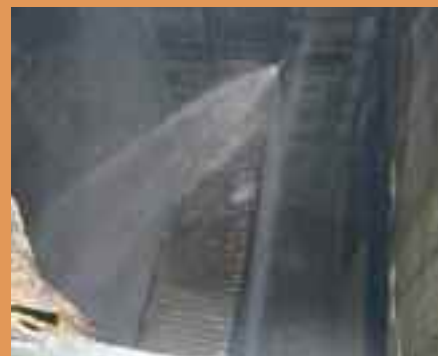
Mangueras contra-incendio dispuestas para enfriar el interior y las inmediaciones del contenedor de carbón vegetal "culpable".

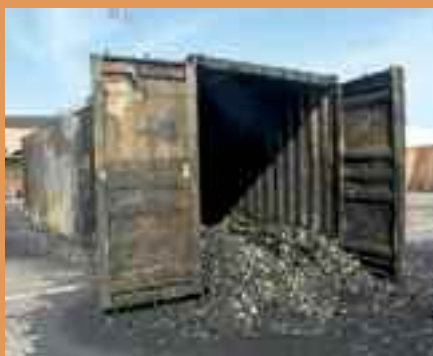
A pesar de que la tripulación adoptó todas estas medidas, el fuego se reinició durante la descarga.

Descarga de un contenedor de carbón vegetal mostrando cómo su fuego puede reiniciarse con salida de residuos por su fondo.

- asegurarse de que la tripulación es consciente de los problemas potenciales que pueden surgir en el transporte de carbón vegetal, incluido el de que, tras el sofocamiento inicial, el fuego vuelva a reactivarse.
