RISK WATCH

Colisión

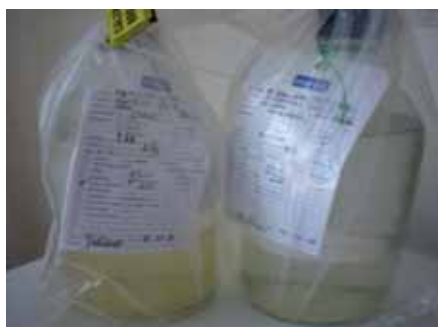
Botellas de muestras correctamente preparadas.

Las botellas de las muestras y los números de los sellos deben ser anotados y guardar un archivo de muestras actualizado. Todas las botellas deben ser marcadas, selladas, reconocidas y comprobadas. Las muestras deben ser guardadas en sitio seguro y por un período de tiempo de acuerdo con los procedimientos de la compañía.
