RISK WATCH

Accidentes personales

Un foco de daños personales: heridas en manos y dedos

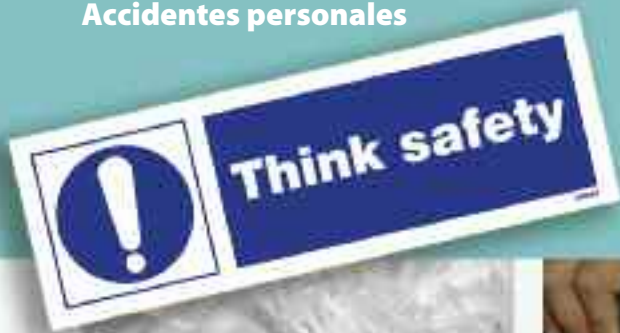
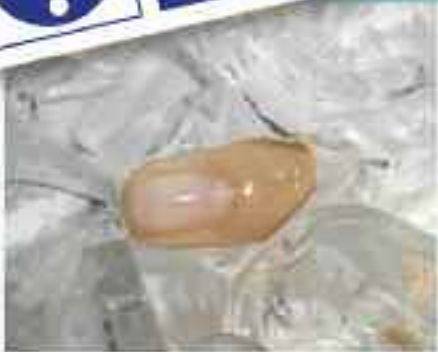
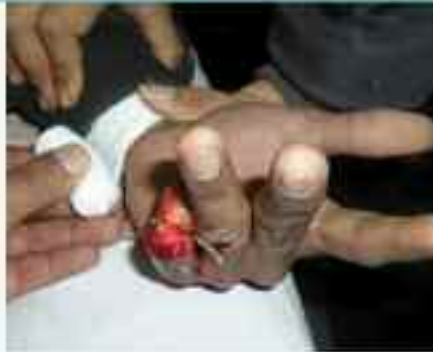
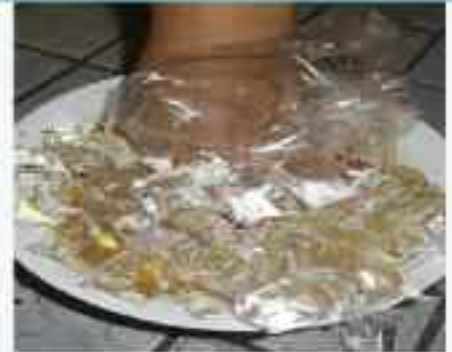
Cuando el 2/E volvió al trabajo inmediatamente arrancó el compresor sin darse cuenta de que el 3/E tenía su mano dentro limpiando el agua de la válvula. Como consecuencia, todos los dedos menos el pulgar de la mano izquierda del 3/E fueron amputados por el pistón.

Durante una revisión de motor, un engrasador estaba levantando un cilindro con el resto del personal de máquinas. Mientras desenganchaba el aparejo de izado, uno de sus dedos quedó atrapado produciéndole serias heridas y la eventual amputación de dicho dedo.

Un tercer maquinista se encontraba tratando de controlar y trincar el gancho de la grúa de provisiones en solitario. Su dedo anular derecho quedó atrapado entre el gancho y el pasamanos, resultando severamente aplastado. Mientras se puede argüir que el accidente se debió en parte a la falta de atención achacable al tercer maquinista, una planificación previa podría haberlo evitado. Otros tripulantes se encontraban en las inmediaciones de la cubierta de popa y si la operación hubiera sido planificada adecuadamente, uno de ellos podría haber sido designado para ayudar en su trabajo al tercer maquinista.

Un mecánico de máquinas fue designado para fabricar una nueva válvula de ángulo utilizando un taladro. Llevaba puestos los guantes y su mano enguantada fue atrapada por la broca, arrancándole parte del dedo pulgar. Debido a la gravedad de la herida hubo que amputarle la totalidad del dedo. El EPP debe ser apropiado para la tarea a realizar y los tripulantes deben asegurarse de que su talla es la correcta y no quede holgada. Existe el riesgo de que la ropa demasiado holgada, especialmente los guantes, termine siendo atrapada por el equipo. Esto es particularmente importante usando maquinaria rotatoria (tal como el taladro del ejemplo) y puede producir serios daños.

Antes de iniciar cualquier trabajo debe realizarse una estimación de riesgos. Esta puede ser formal o informal pero debe identificar los peligros potenciales y los riesgos inherentes. Tras esto, la tripulación debe crear un plan detallado sobre cómo el trabajo debe ser realizado y el tipo de EPP (si es el caso) que debe utilizarse. La tripulación también debe conocer los procedimientos de seguridad a adoptar y cómo manipular el equipo de una forma segura. La tripulación nunca debe mostrarse complaciente y debe concentrarse en el trabajo dado que la complacencia y la falta de atención terminan generalmente produciendo accidentes. Siguiendo estas recomendaciones, podemos confiar en que los riesgos inherentes a la realización de los trabajos puedan ser reducidos al mínimo y muchos de estos accidentes sean evitados.

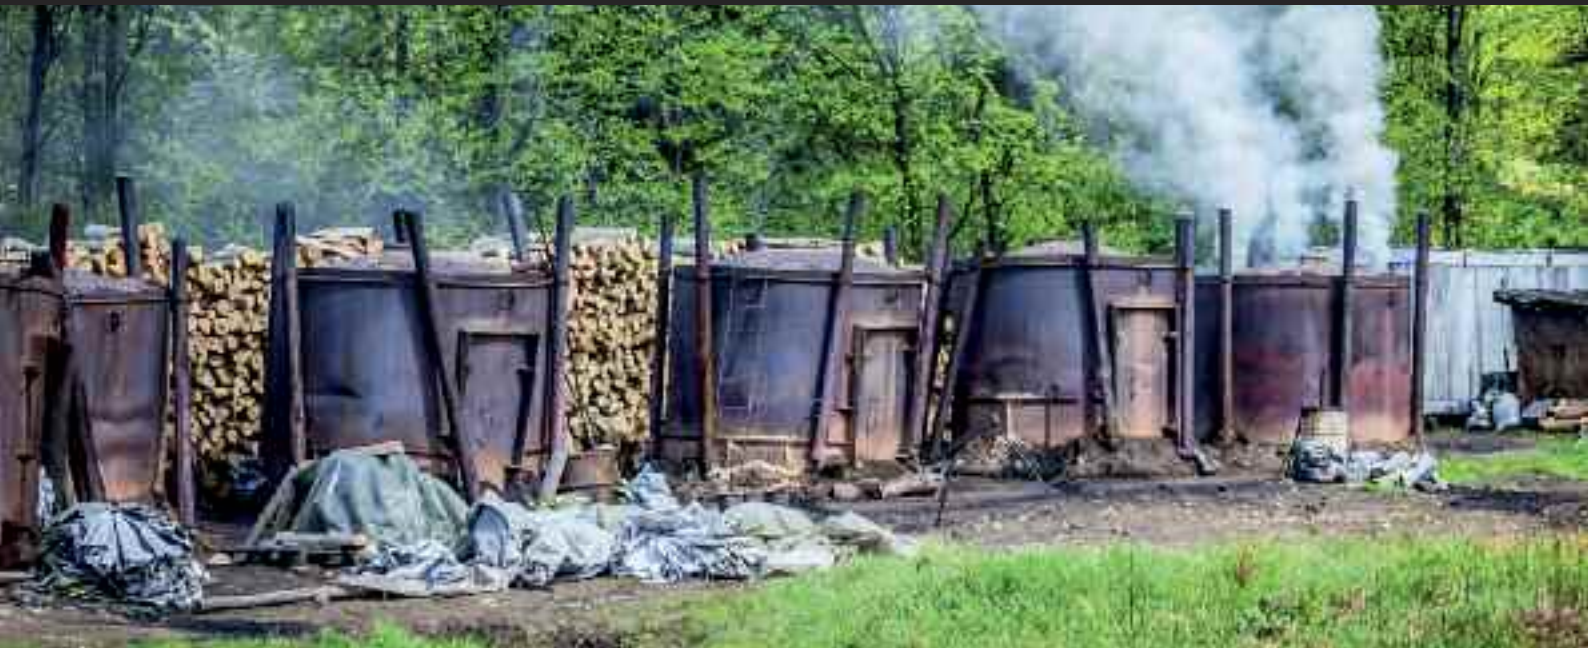
El Club conoce unos cuantos incendios recientes causados por carbón de madera activado y no activado y otros productos derivados. En muchos casos, el carbón de madera no fue declarado correctamente o no declarado como peligroso.

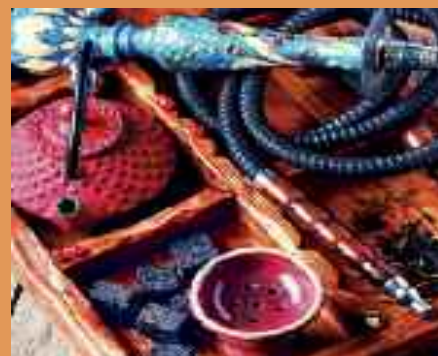
Ejemplos de carbón vegetal de "pipe shisha" y de "encendedor rápido hookah".
