RISK WATCH

Una trampa costosa - abordajes con ayuda del VHF

Otra vez las sentinas: su inspección apropiada es esencial

Carbón: riesgos al cargar carbón desde gabarras en Indonesia

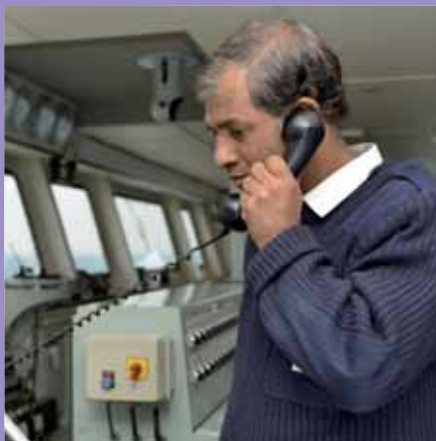
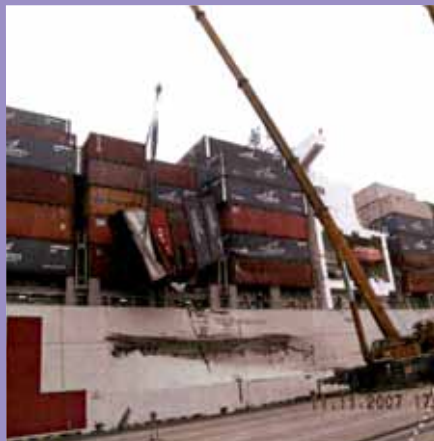
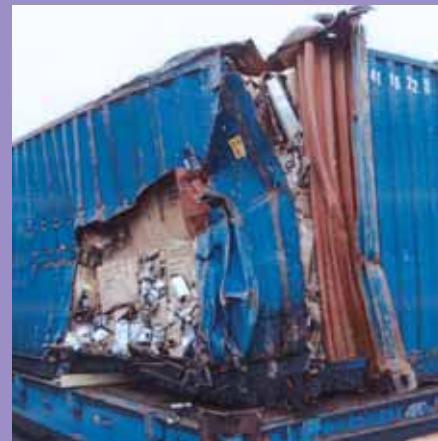
A las 21:14 el tercer oficial cambió su proa de 288 grados a 260 grados y siguió a este rumbo. Dándose cuenta que el *NOTORIOUS*

seguía aproximándose, a las 21:24 volvió a contactar por el VHF:

El *NOTORIOUS* no había cambiado de rumbo durante toda la aproximación. El trazo en el radar y la información sobre su trayectoria futura que suministra la pantalla de radar tenía que haber hecho patente que este buque iba a cruzar la proa del *OPPORTUNE*. Ambos barcos se encontraban ahora a 1,5 millas de distancia.

A las 21:14 el tercer oficial cambió el rumbo. Decidió no caer a estribor sino a babor y completó su decisión a las 21:18 con una llamada al *NOTORIOUS* por VHF:

El tercer oficial cayó aún más a babor, hasta los 248°. Pocos minutos después llamó al *NOTORIOUS* por VHF:

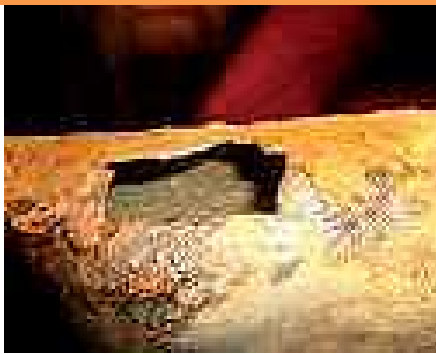
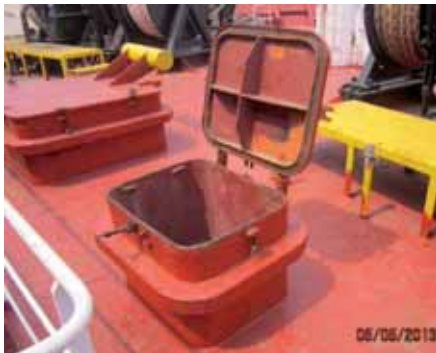
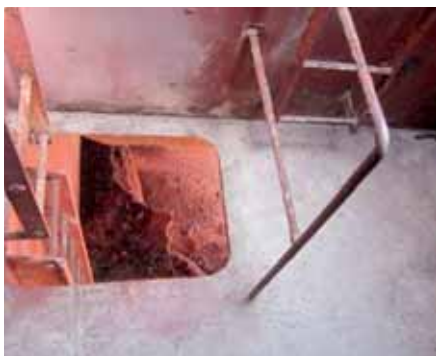
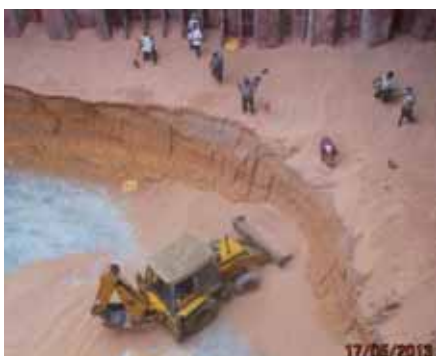
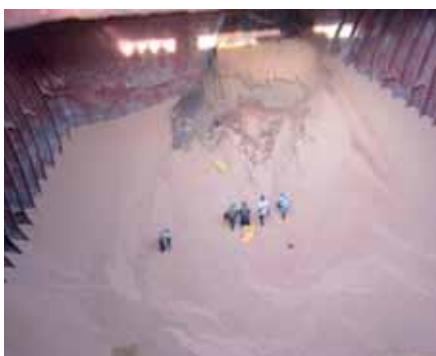
El buque del Asociado había cargado 44.000tm de grano en Australia y 8.515tm de guisante marrón en la bodega N°1. Cuando se descargó la mercancía en India se observó una columna de carga húmeda y apelmazada bajo el tambucho de acceso a la bodega. Según iba progresando la descarga de la bodega N°1 la extensión de la carga afectada se hizo más evidente: no solo el agua salada había afectado a la columna de carga entre la escotilla y el techo del tanque sino que una capa de 3m de espesor se extendía por todo el fondo de la bodega. La causa inicial de la entrada de agua salada era una fuga en la tubería de achique.

La tubería de achique del rasel de proa que pasaba por el tambucho de acceso de proa a la bodega N°1 estaba corroída. Esta tubería también se usaba para el baldeo de anclas y para refrigeración del molinete. El agua salada a presión circulante había vertido de la línea corroída al interior de la bodega N°1. Mientras esperaban atraque en el primer puerto de descarga el buque había garreado varias veces el ancla por lo que se había utilizado frecuentemente el molinete. Los sistemas de refrigeración del molinete y de limpieza de anclas también se habían usado consecuentemente y parte de este agua se había fugado a la bodega N°1 por la tubería de achique corroída. Esta fuga no se había detectado inmediatamente y solo se vió durante la descarga en el segundo puerto, cuando empezaron a deslizarse hacia el centro de la bodega cuajarones de carga dañada y descolorida.

Tras la investigación subsiguiente, la cantidad de agua vertida en la bodega se estimó que se elevaba a cerca de 600tm, una cantidad significativa que podía explicarse por el continuo uso de anclas y molinete combinado con el tamaño de la brecha en el tubo corroído.

Los inspectores comprobaron que el cuaderno de sondas del viaje entre el puerto de carga y el de descarga no mostraban ningún cambio en las sondas de las sentinas de la bodega N°1, a pesar de la cantidad de agua entrada. Tras sondear las sentinas de la bodega N°1 a la llegada al segundo puerto de descarga, se vió que las sondas daban cero.

El sensor de entrada de agua situado en el mamparo de popa de la bodega N°1 tampoco había activado ninguna alarma durante la inundación.

La carga anterior del barco había sido clinker de cemento a granel y es probable que los extremos de los tubos de sonda de sentinas y de los de la alarma de agua estuvieran cegados por clinker solidificado, con lo que la inundación habría permanecido ignorada.
