船员观察家

公元2022年4月号

警告 甲板漏油事故

引水梯 蕴含之危险

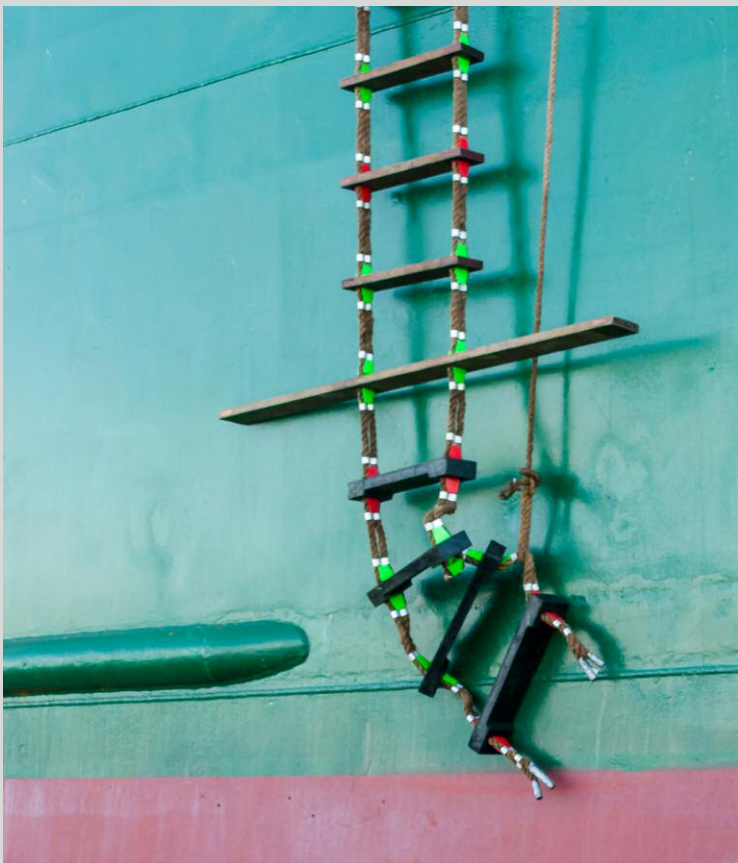
船侧作业 – 为了预定登、离用途以外的其他目的而使用或装设引水梯时，应视为「船侧作业」。如同高空或封闭空间之作业，船侧作业应透过《船舶安全管理系统》之工作许可(PtW)系统加以控管。工作许可必须确保已找出所有相关风险，且已适度减灾，例如：使用合适的个人防护装备(PPE)，确保工作场所备妥救生设备以供人员落水时使用，以及由资深船舶副监督工作之执行。

正确装备索具 – 引水梯必须依《国际海上人命安全公约》(SOLAS)第V/23条与国际海事组织(IMO)第A.1045(27)号决议案，进行索具之装设与施作（详见公元2020年1月号《风险观察家》有关引水员登、离船舶的文章 – <http://ow.ly/u5RN30sfjimp>）。正确装设之后，引水梯应垂直悬挂，并且沿着船侧放置。切勿尝试以特定角度抓住引水梯（例如：在两艘船舶之间），以这个角度很难抓住梯子，因为若梯子不是平放于侧边，很容易导致人员从梯子上跌落。突然出现巨浪或阵风时，将引水梯维持在一定的角度也会导致梯子较不稳定。

个人防护装备(PPE) – 必须依据工作许可之规定，穿戴适合于船侧工作的个人防护装备。这些装备应包括救生衣、安全鞋与手套，以确保在爬梯时具有良好的抓握力。即使引水梯垂直悬挂在船体上，长时间抓握还是极为费力，像是在读取船舶吃水值时，所以还必须使用安全带，以确保能随时安全地连接至船舶的坠落制止系统。

维护 – 引水梯与所有其他必要设备之类型应经过核准，维持正常的运作状态，并依照制造商的建议进行维修。引水梯的阶梯必须完好无损，表面必须具有止滑效果。
